PROVINCIA DI BENEVENTO

OGGETTO: Eventi idrogeologici del 14 - 15 e 19/10/2015 – Interventi di emergenza - Lavori di somma urgenza per il ripristino della transitabilità del tratto viario interdetto a seguito del crollo della volta del ponte sul torrente Malepara nel Comune di Casalduni lungo la S.P.n.94. Approvazione verbale di somma urgenza e atti tecnici di giustificazione della spesa. - Affidamento dei lavori alla ditta LA PIETRA srl (PARTITA IVA 01018390623). Proposta al Consiglio Provinciale per il riconoscimento della legittimità del debito fuori bilancio, ai sensi del combinato disposto dell'art. 191, comma 3 e art. 194, comma 1, lettera e) del D. Lgs. n.267/2000 e ss.mm.ii., dell'importo complessivo di € 165.886,71, IVA compresa.

Intervento di somma urgenza per il ripristino della transitabilità del tratto viario interdetto a seguito del crollo della volta del ponte sul torrente malepara in agro del Comune di Casalduni opere provvisorie.-

VERBALE DI SOMMA URGENZA

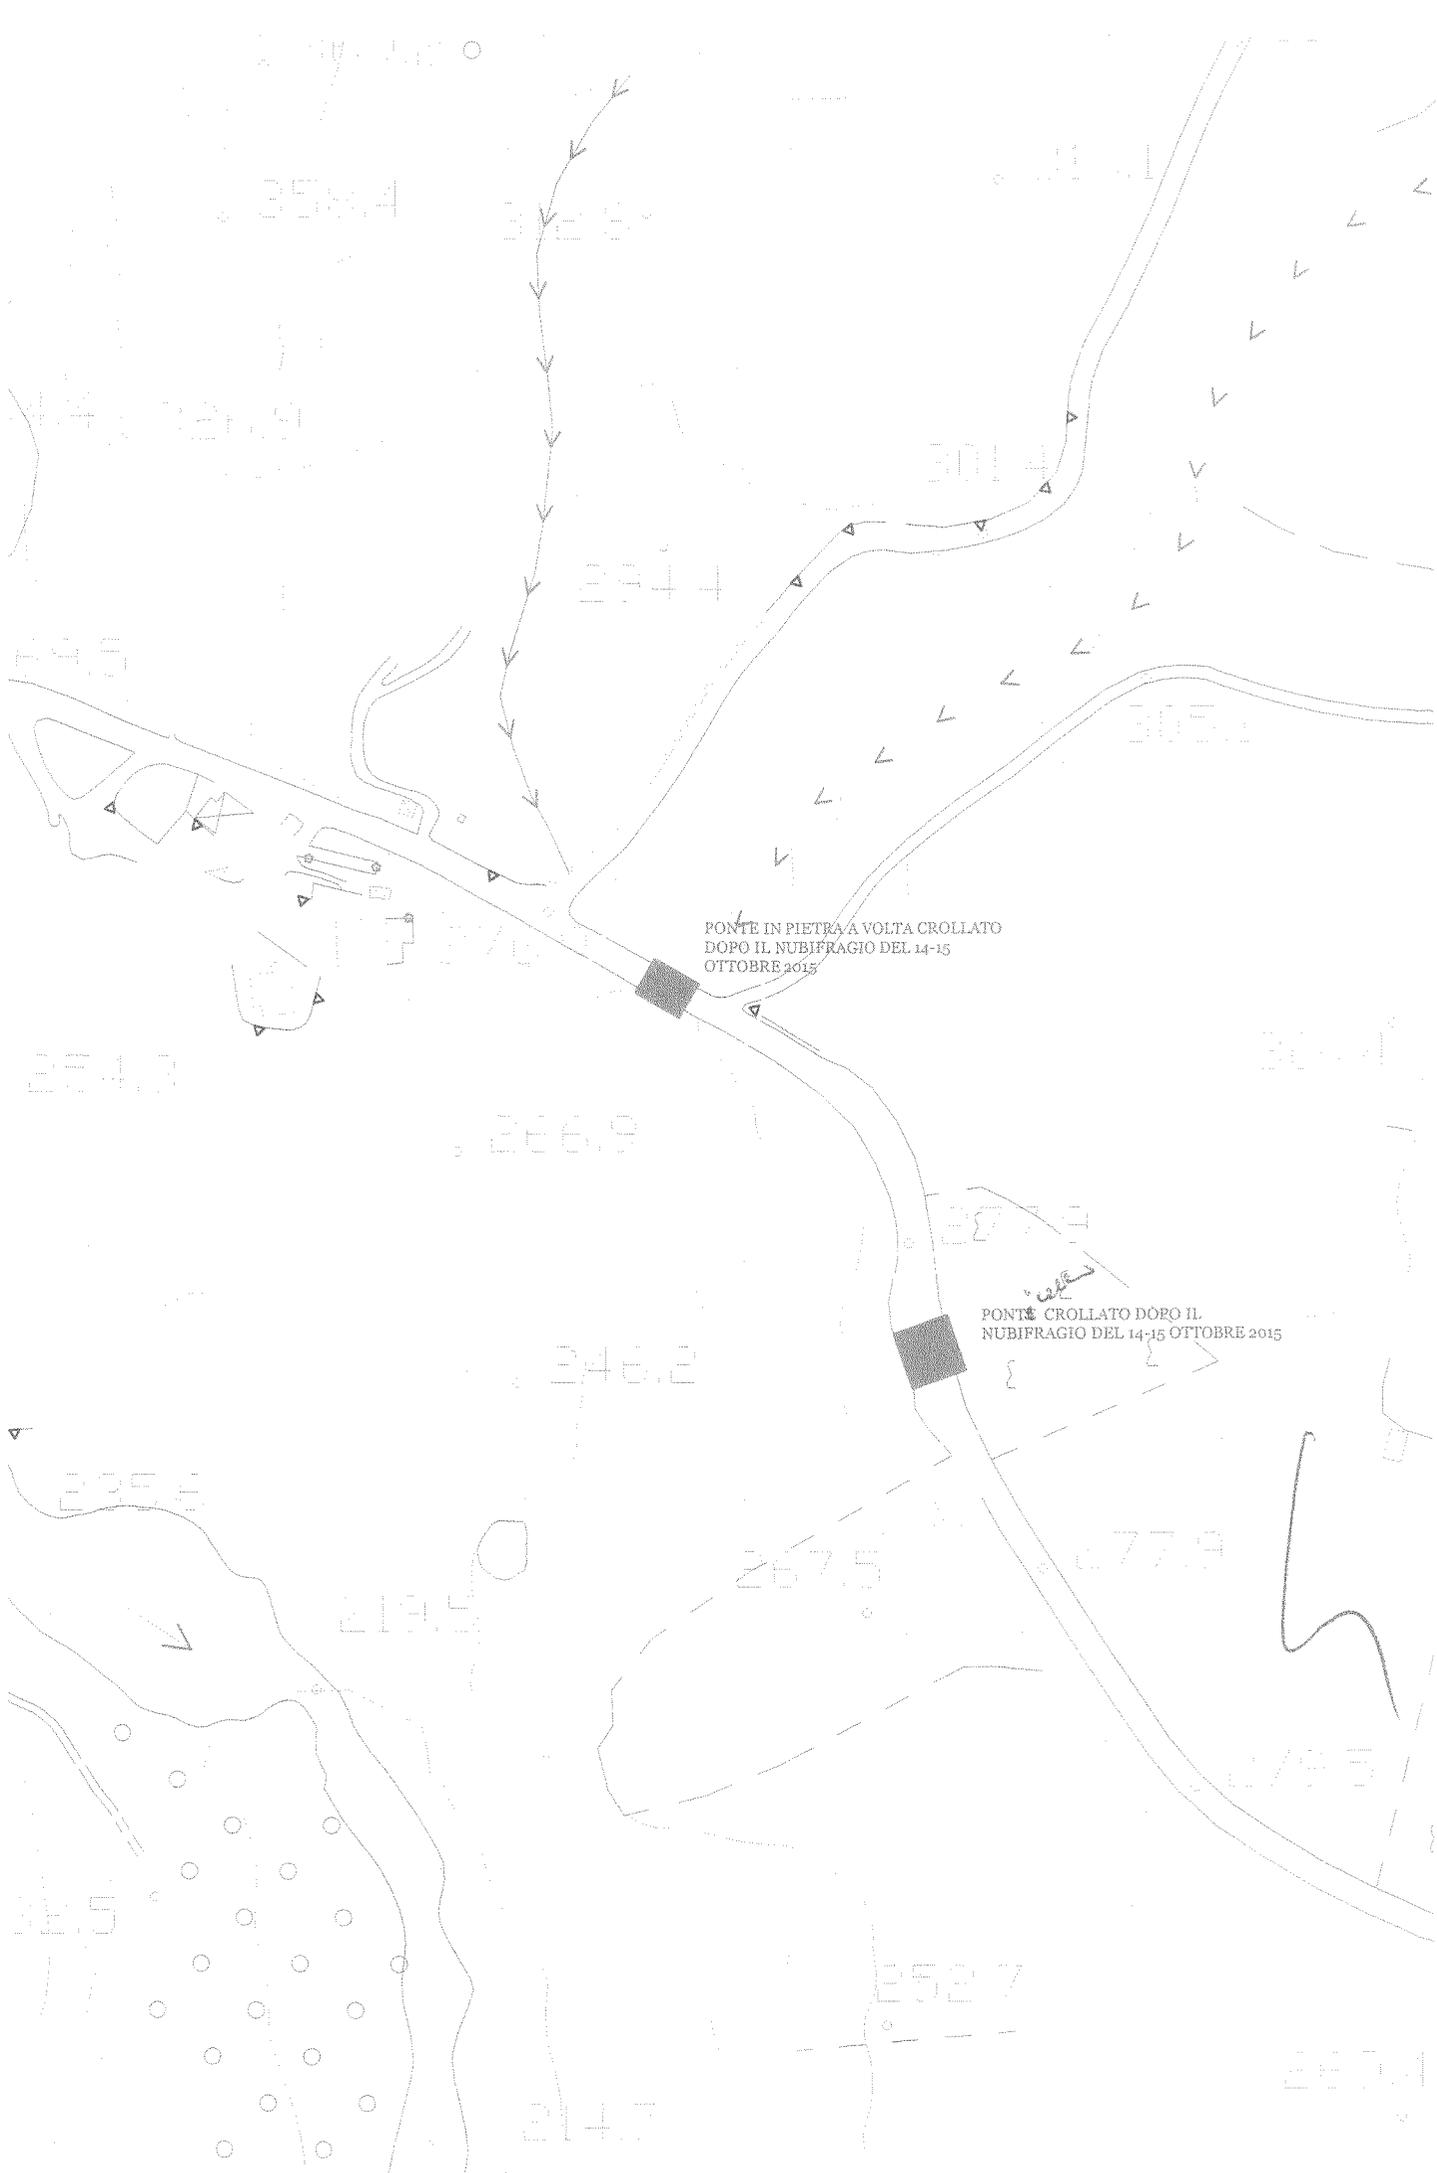
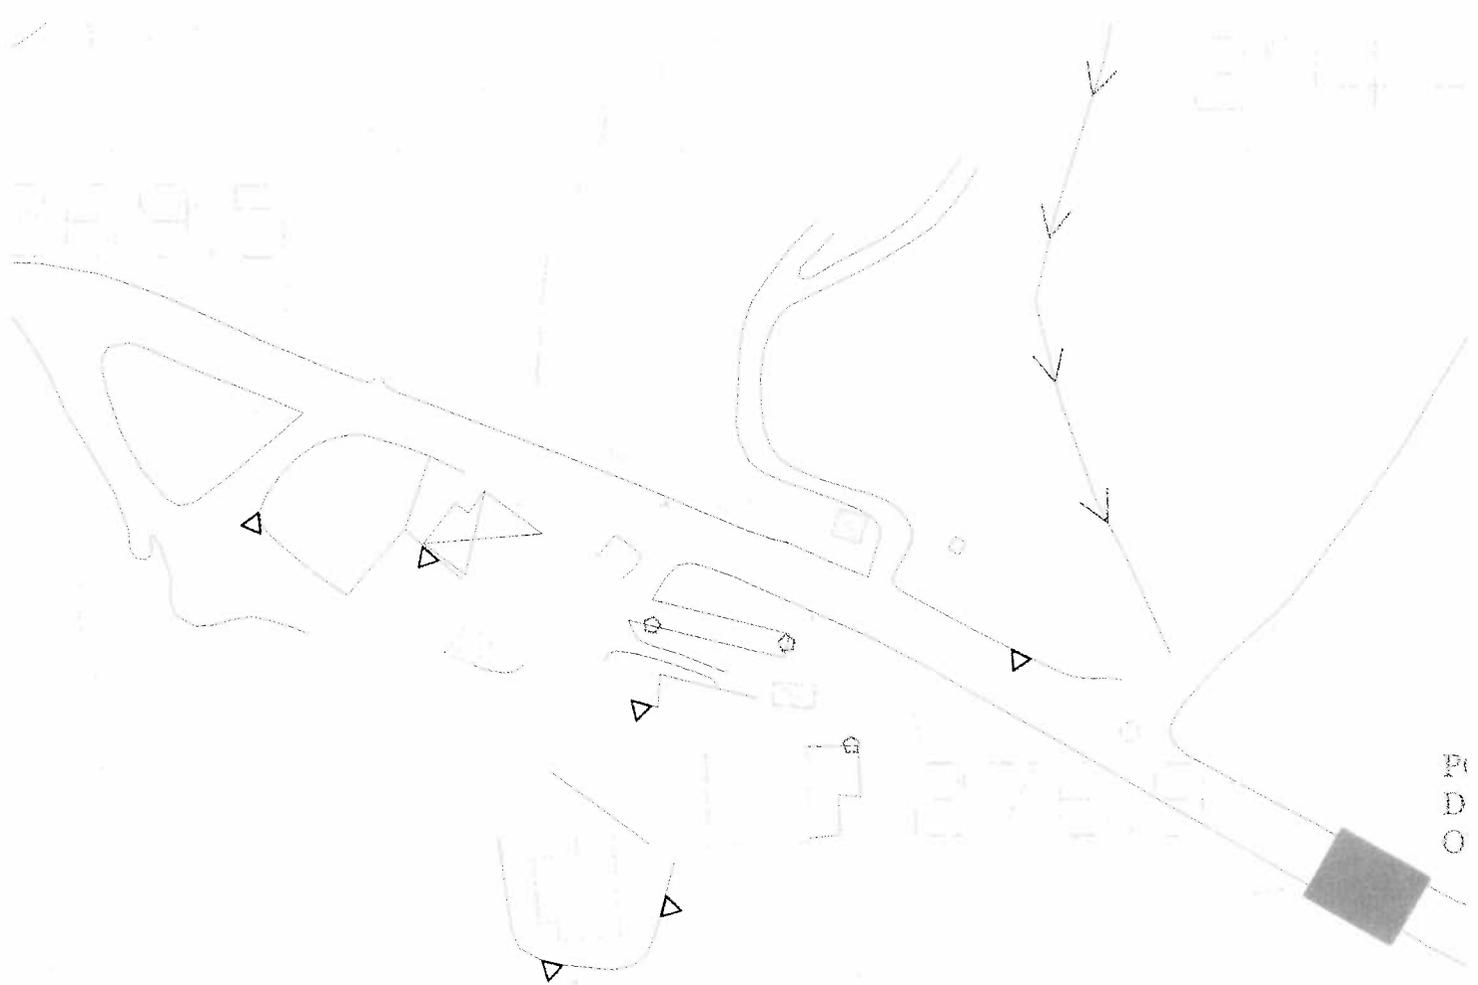
PONTE IN PIETRA A VOLTA CROLLATO
DOPO IL NUBIFRAGIO DEL 14-15
OTTOBRE 2015

PONTE CROLLATO DOPO IL
NUBIFRAGIO DEL 14-15 OTTOBRE 2015

a) fornitura e posa in opera di tubo armco avente le seguenti dimensioni luce ml 3,45, freccia ml 3,16 interassi n. 44 e spessore adeguato oltre alla esecuzione delle opere necessarie quale rilevato e posa in opera di barrire di protezione tutte necessarie per consentire anche se con limitazioni il transito a mezzi leggeri, inoltre è stato installato un'altra tubazione cilindrica per ampliare la sede viaria in vicinanza del ponte malepara ;

a) fornitura e posa in opera di tubo armco del diametro di circa ml 3,50 e spessore adeguato oltre alla esecuzione delle opere necessarie quale rilevato e posa in opera di barriere di protezione tutte necessarie per consentire anche se con limitazioni il transito a mezzi leggeri;

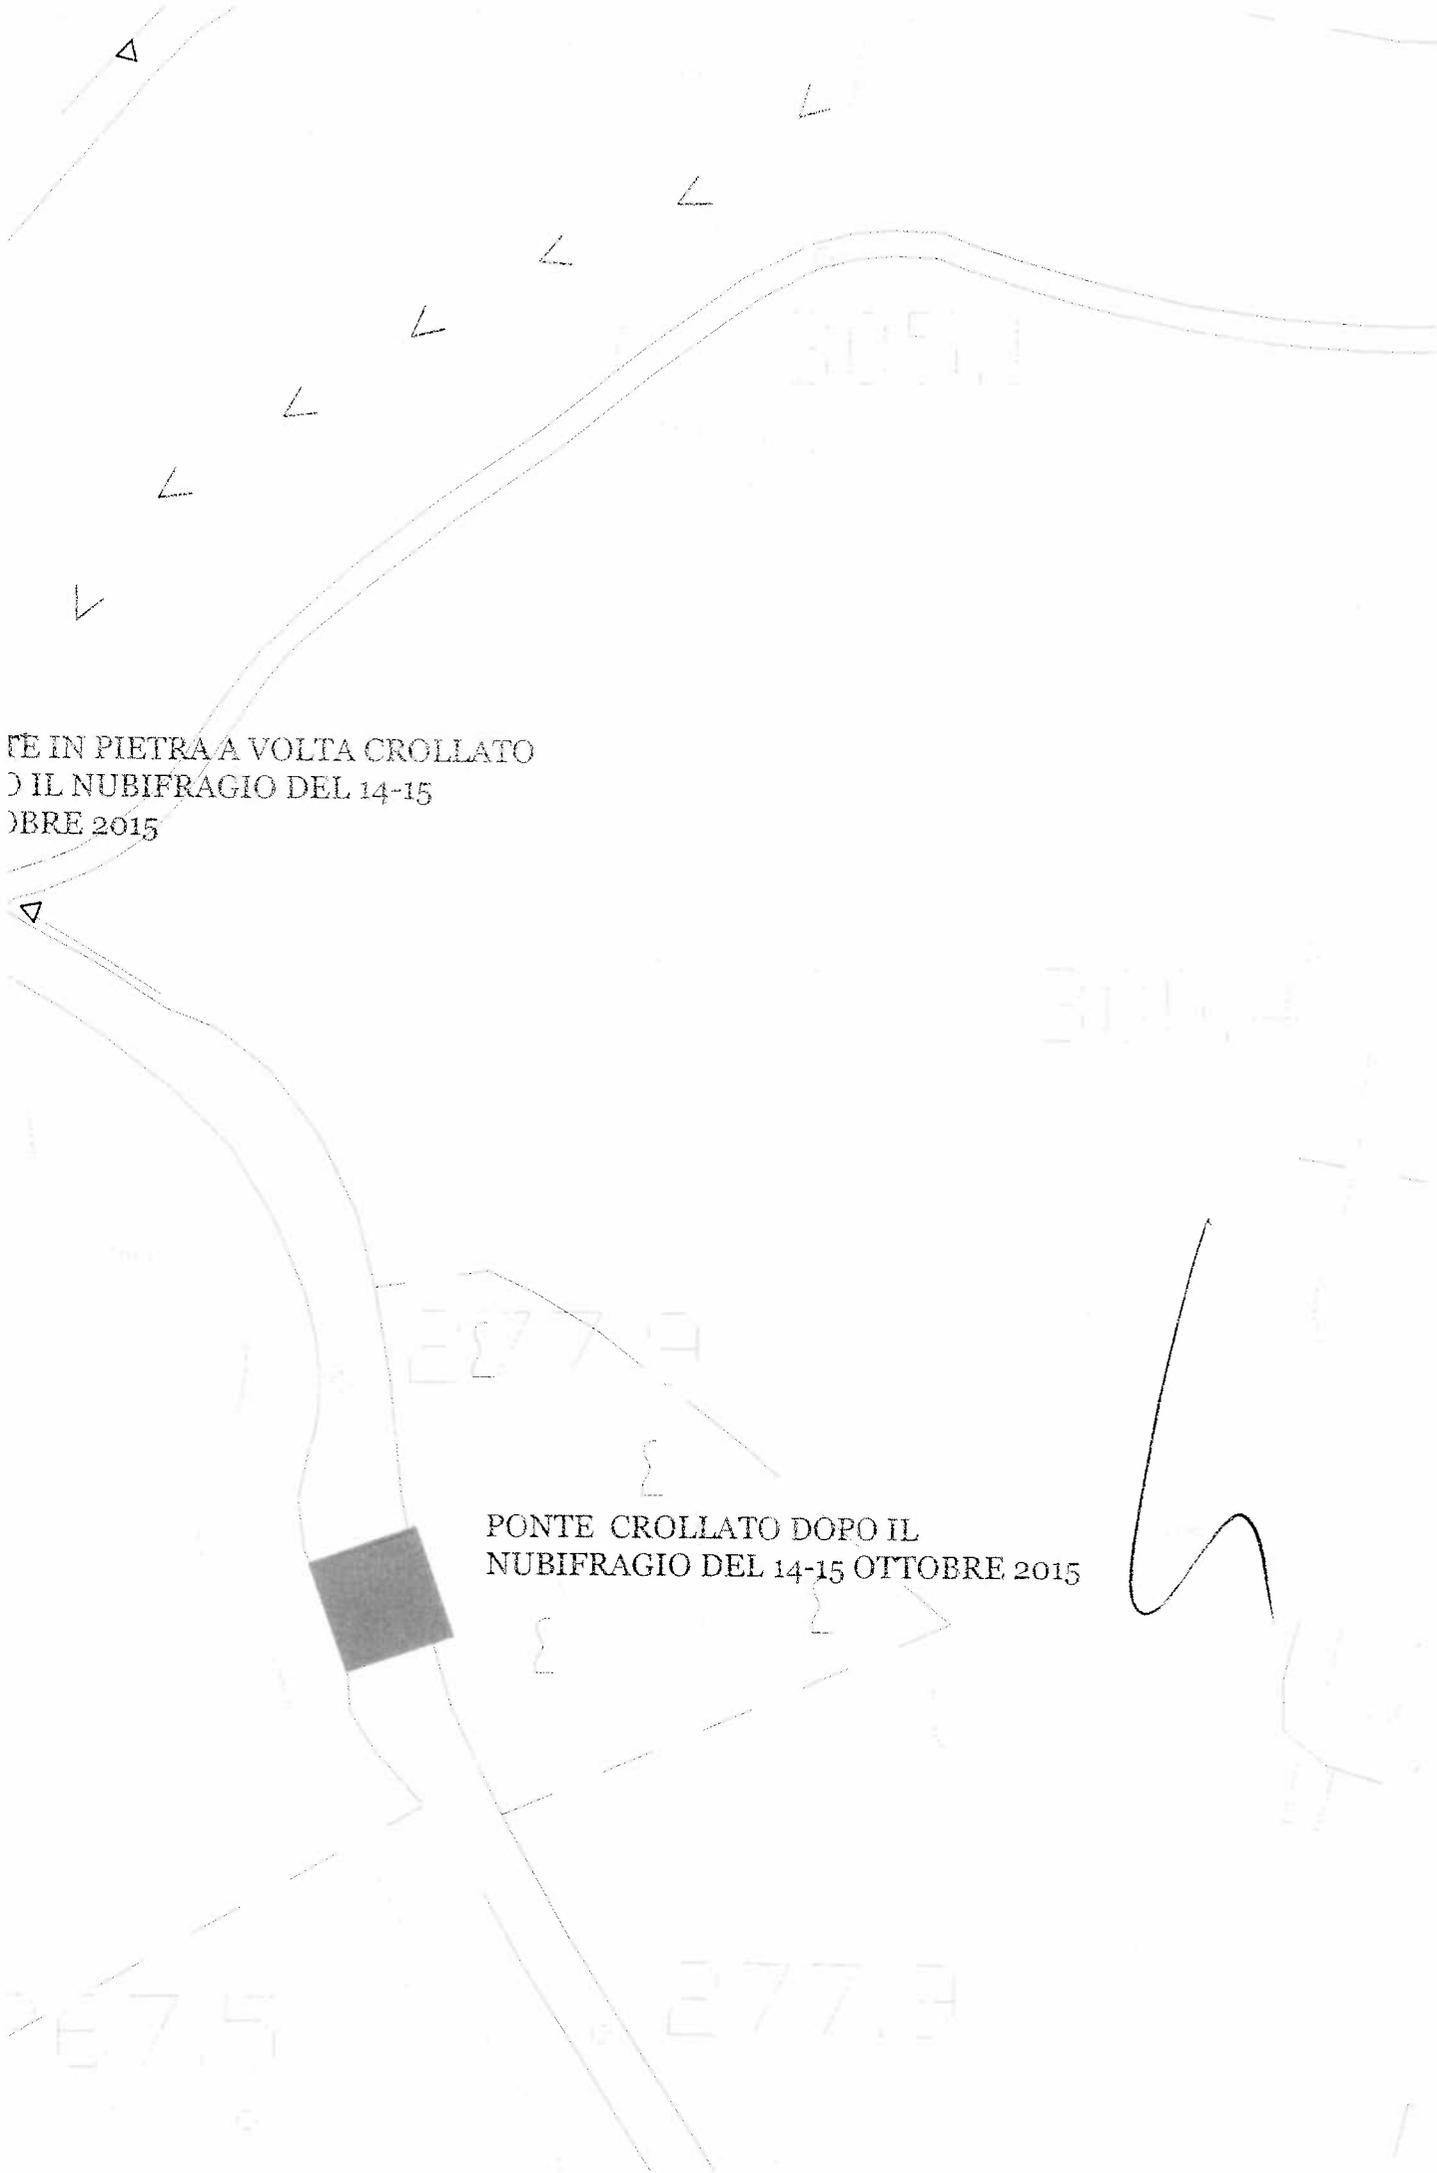
TE IN PIETRA A VOLTA CROLLATO
O IL NUBIFRAGIO DEL 14-15
BRE 2015

PONTE CROLLATO DOPO IL
NUBIFRAGIO DEL 14-15 OTTOBRE 2015

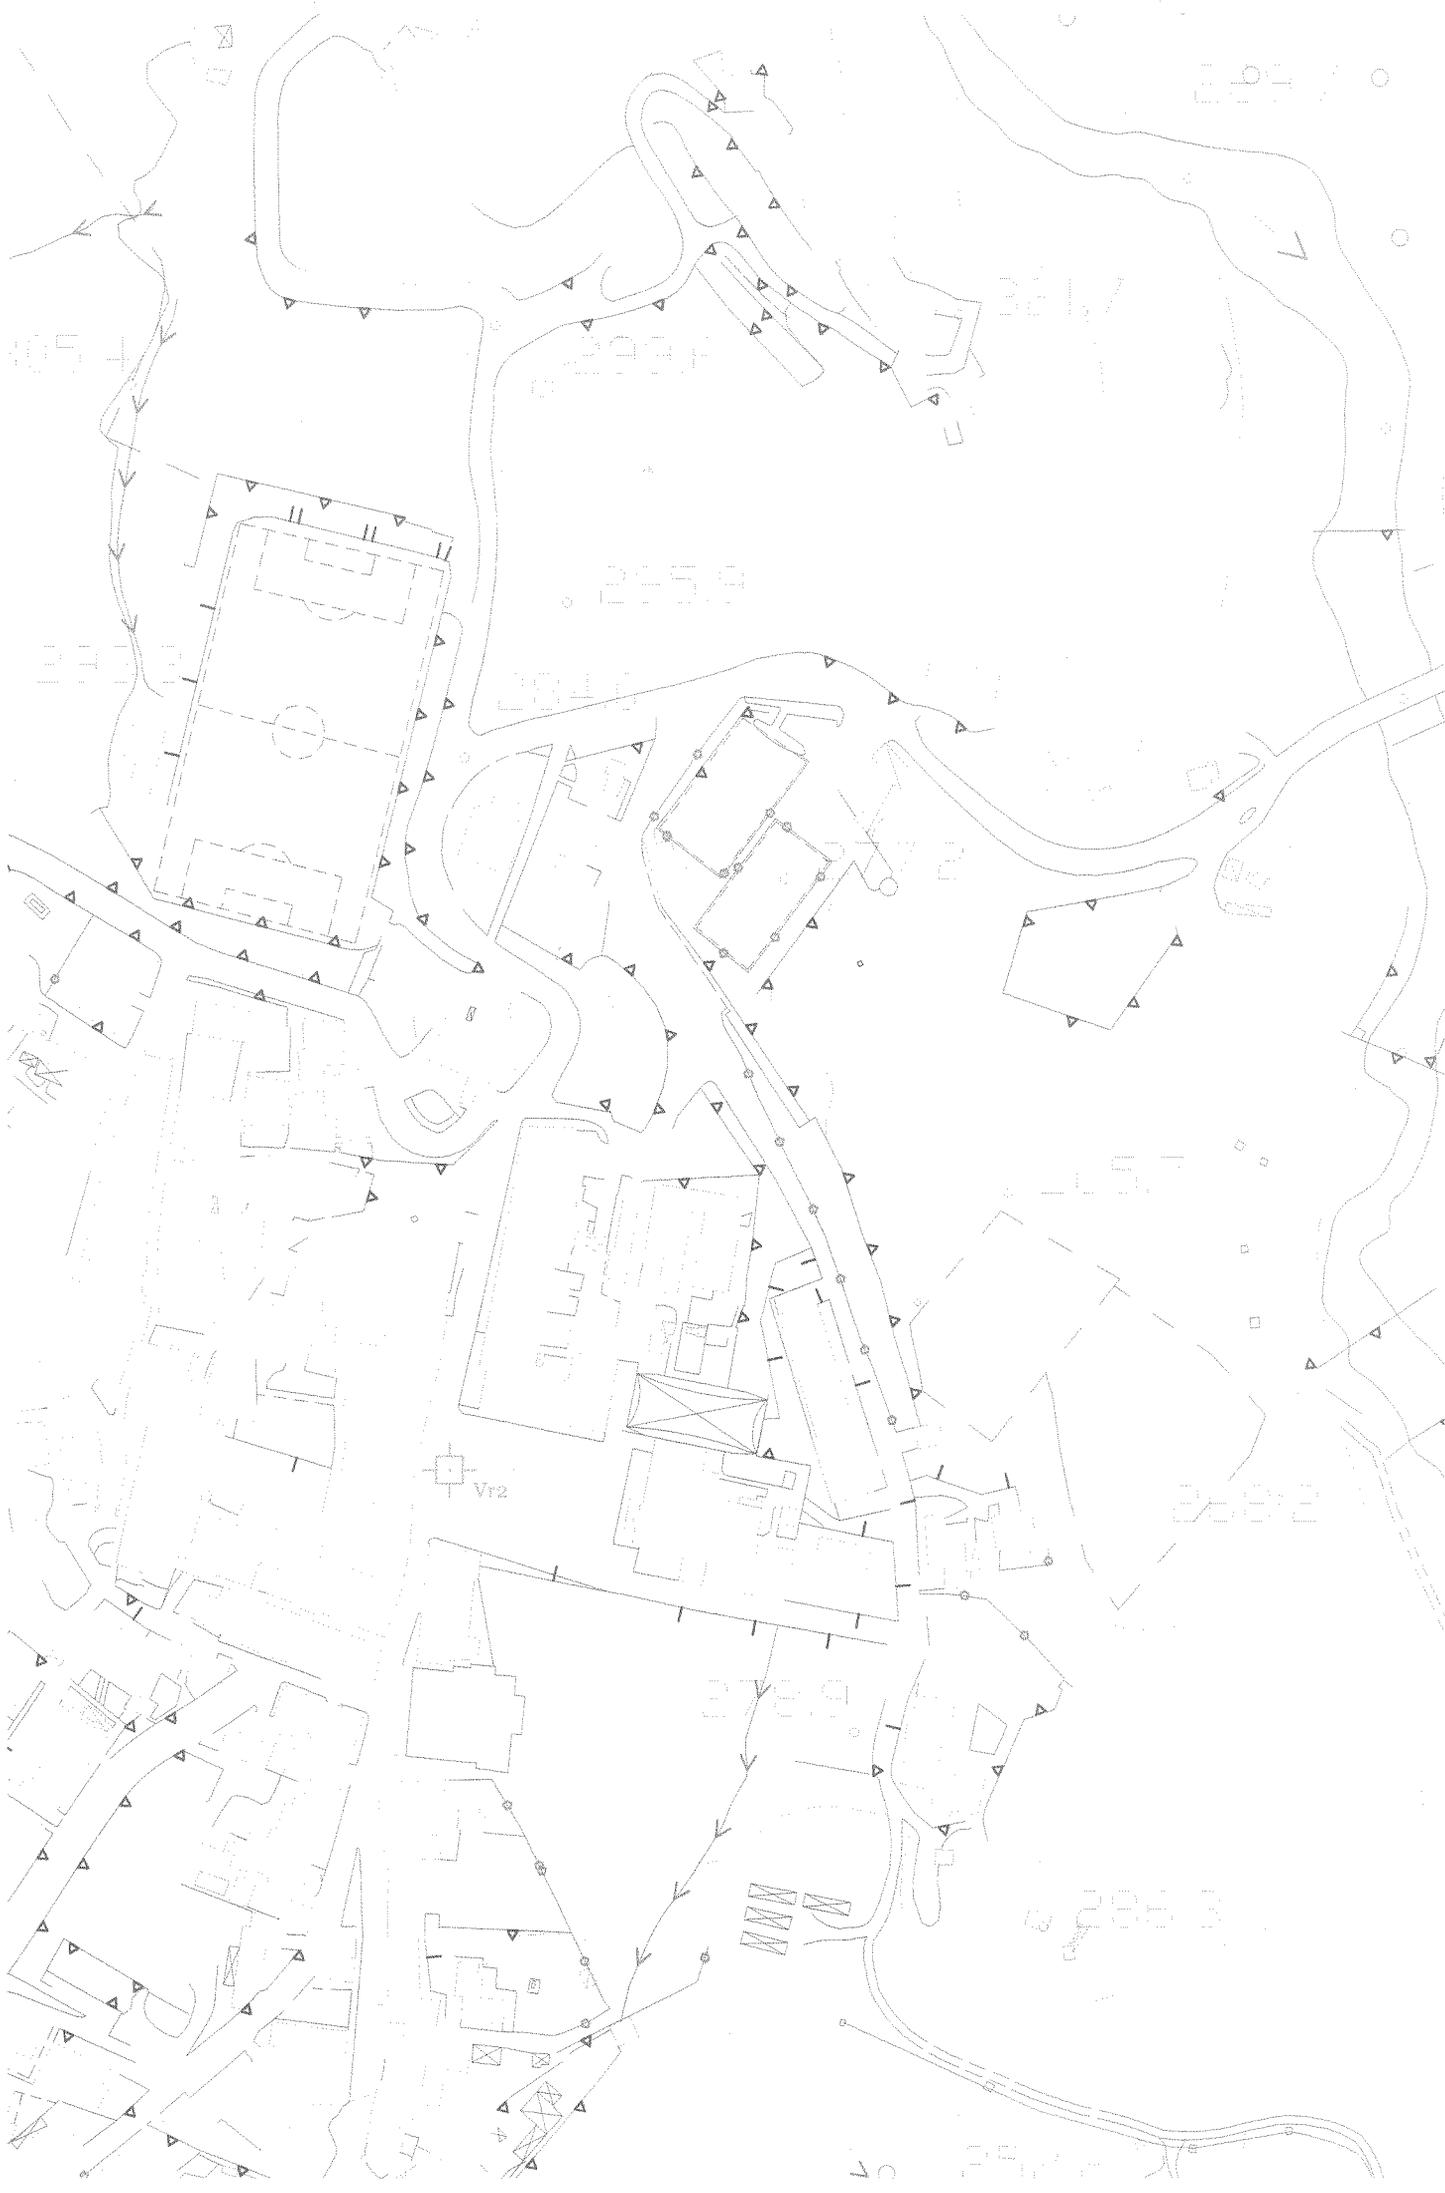
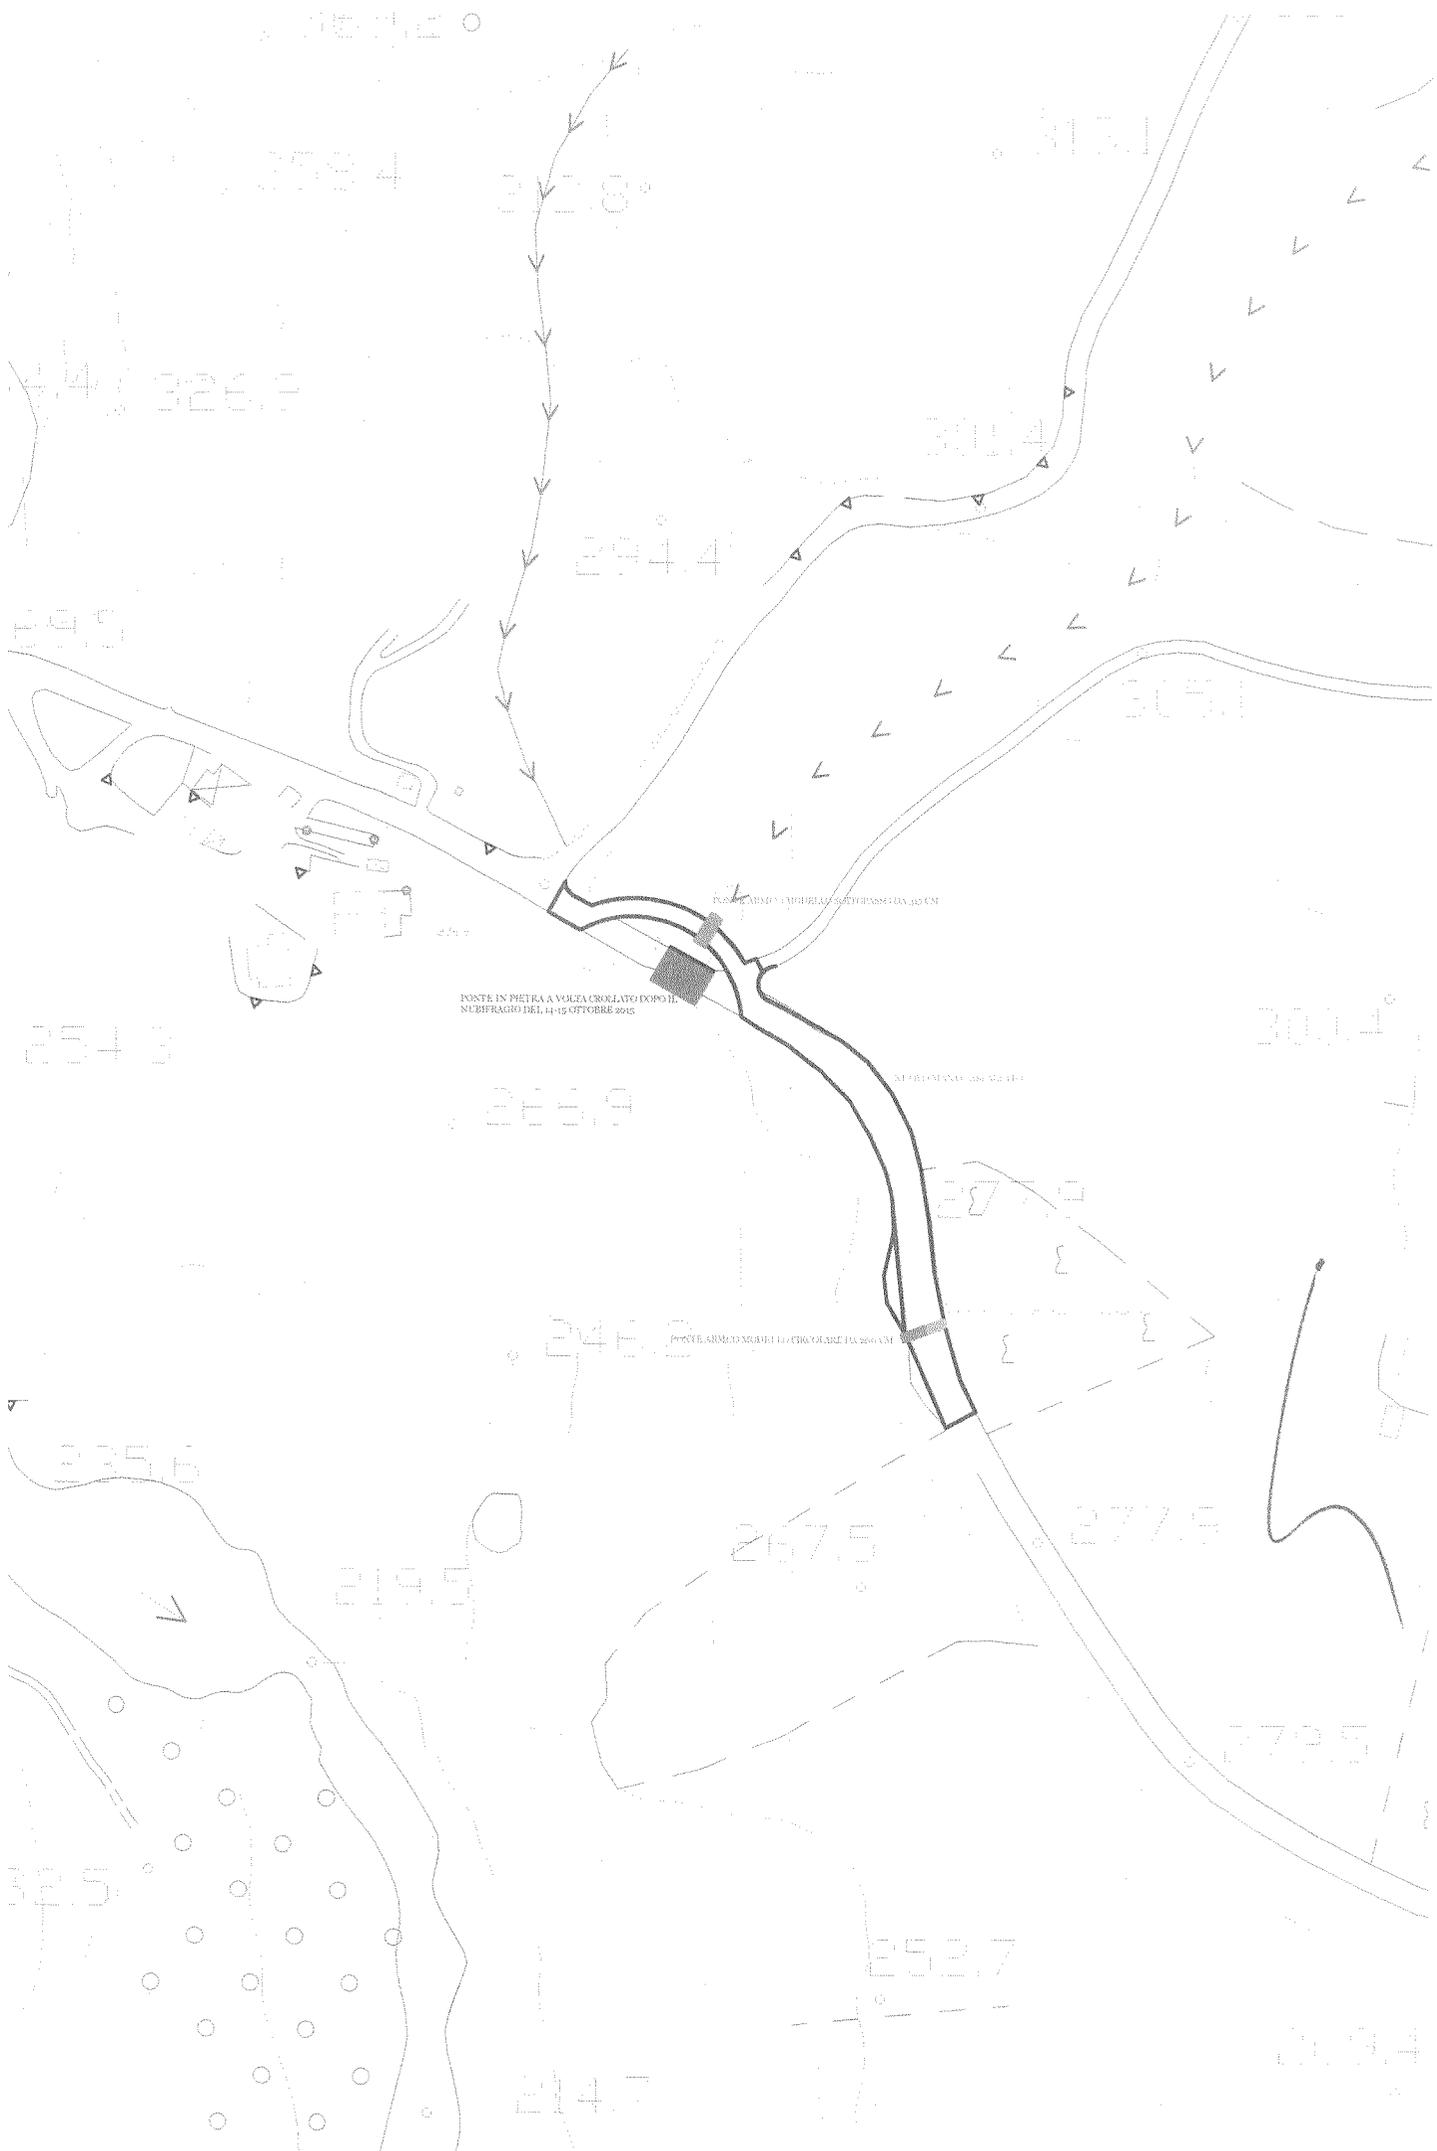
PONTE ARMCO ESISTENTE MODELLO CIRCOLARE DA 200 CM

NUOVO MANTO ASFALTATO

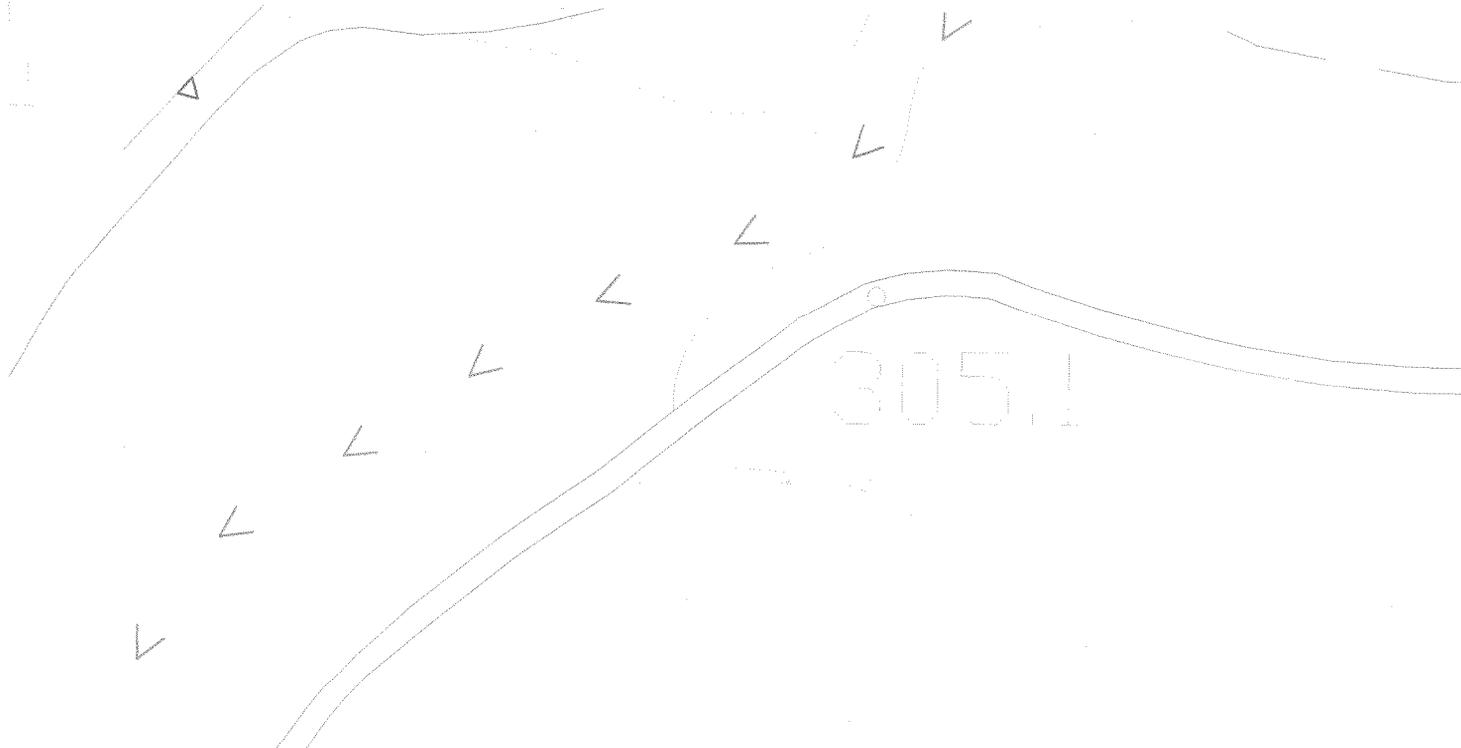
PONTE ARMCO MODELLO SOTTOPASSO DA 315 CM

NUOVO MANTO ASFALTATO

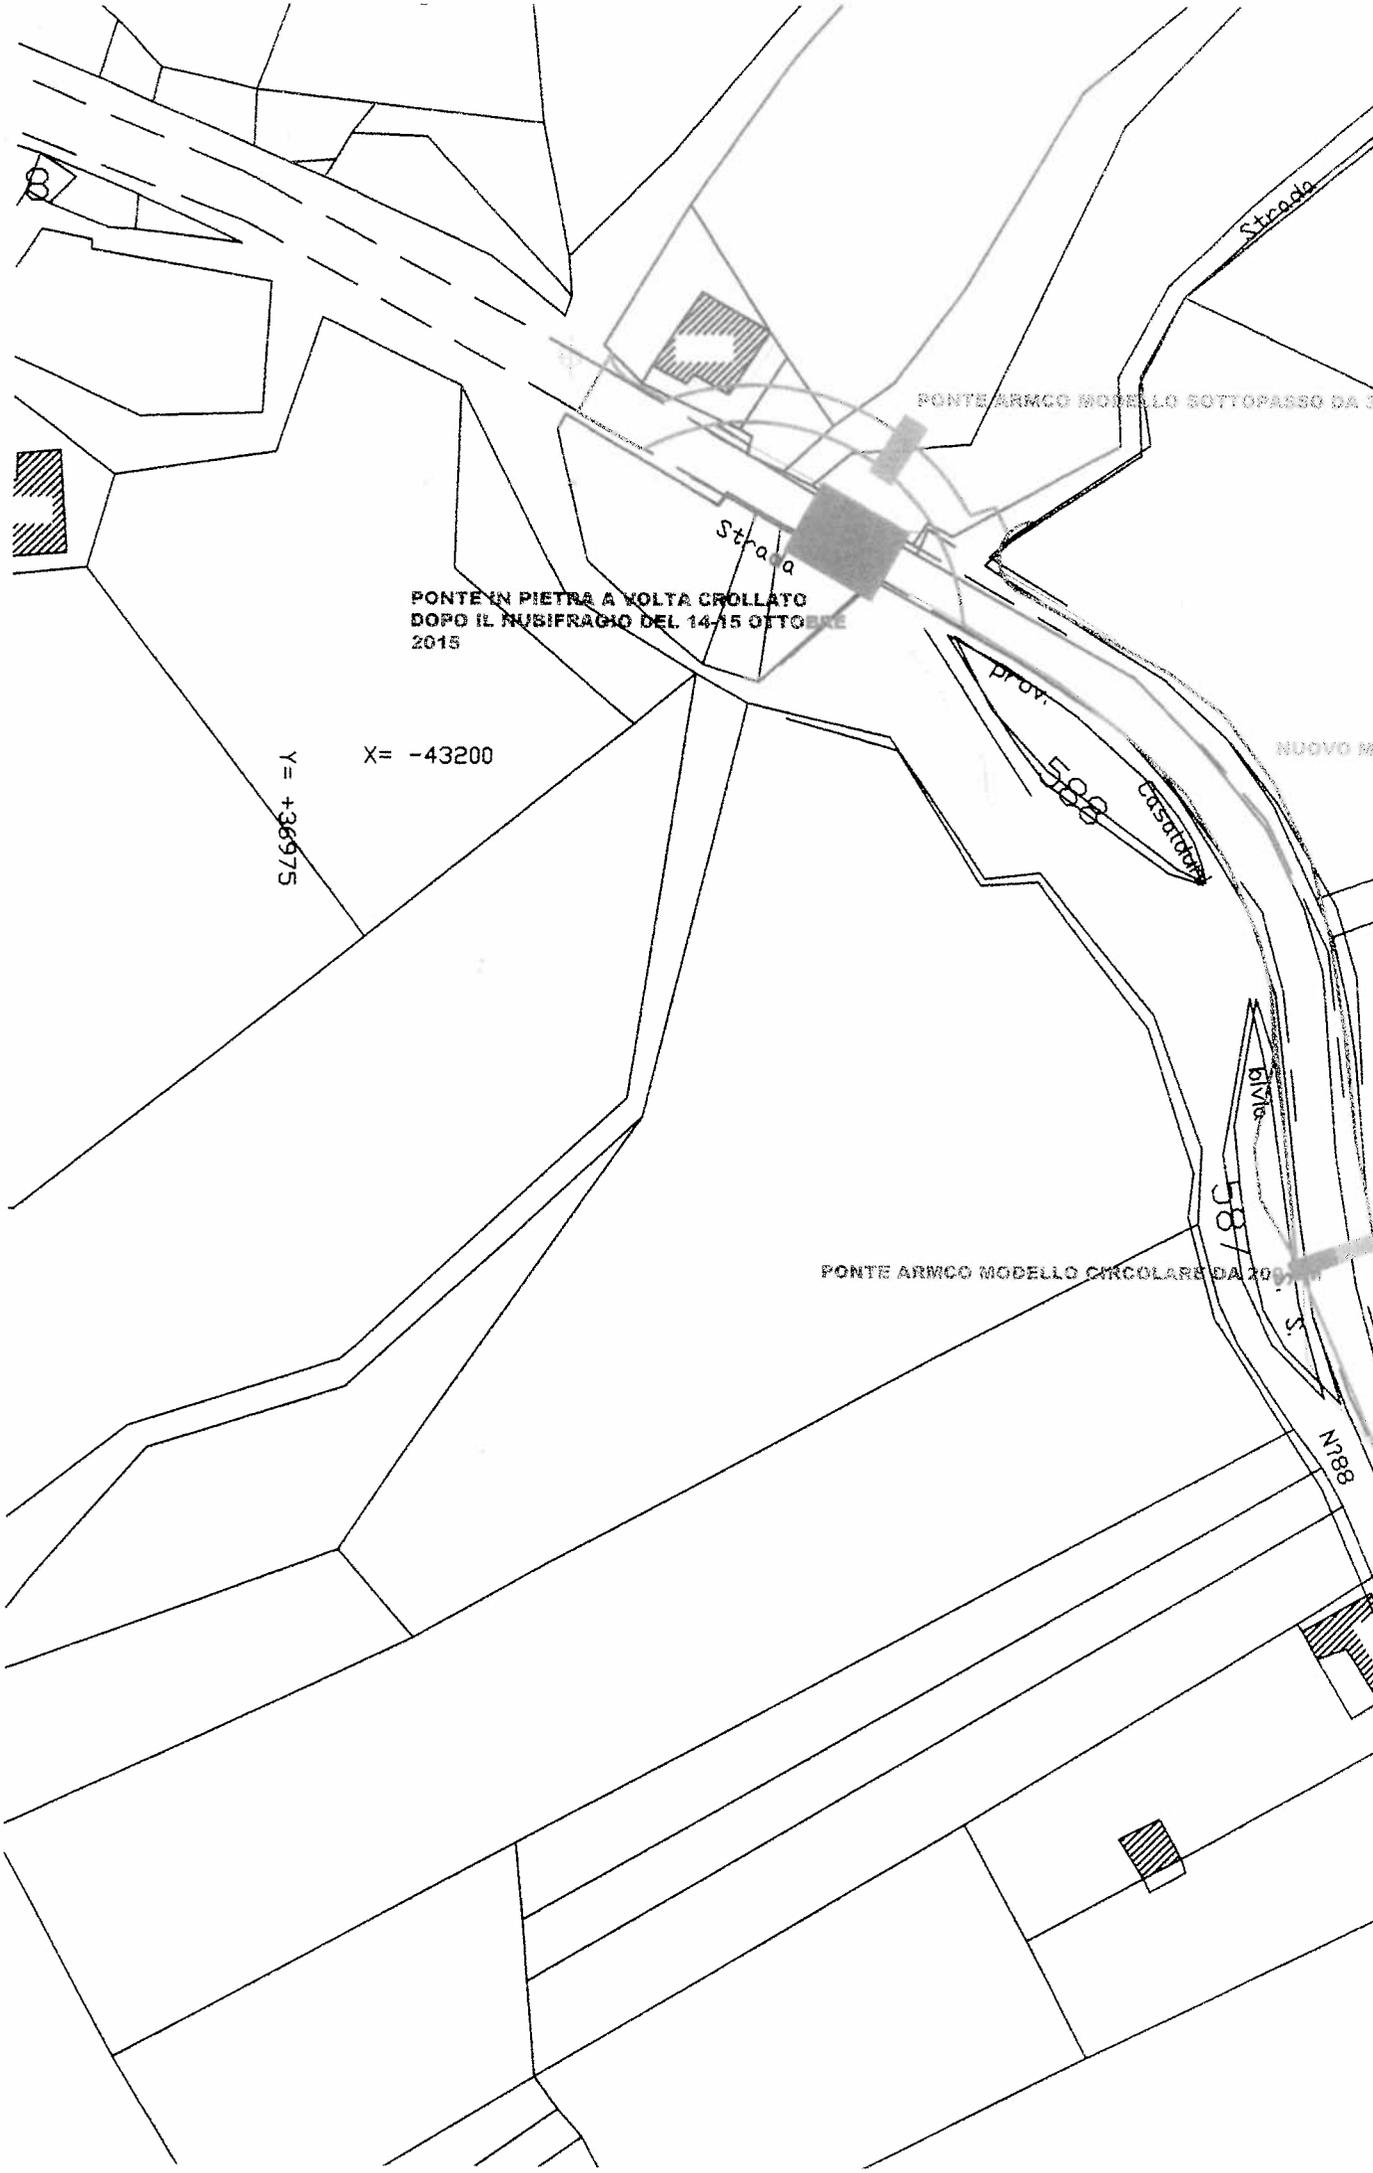
PONTE IN PIETRA A VOLTA CROLLATO
DOPO IL NUSSIFRAGIO DEL 14-15 OTTOBRE
2015
